## Tinjauan Rehabilitasi Pekerjaan Jalan Pada Jalan Cempa II Desa Mattunru Tunrue Kecamatan Cempa Kabupaten Pinrang

Novianti<sup>1</sup>, Rahmawati<sup>2</sup>, Hamka<sup>3</sup>

<sup>1,2,3</sup>Universitas Muhammadiyah Parepare, Indonesia

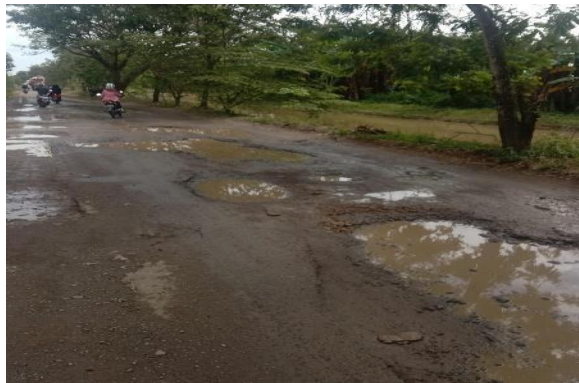
Pada penelitian ini ditemukan lubang yang cukup besar/luas dan lubang yang tidak cukup besar sehingga kurang nyaman apabila dilewati kendaraan. Penyebab kerusakan lubang ini dari hasil observasi yang didapatkan yaitu disebabkan faktor alam/cuaca, sistem drainase yang kurang memadai, sehingga air banyak yang meresap dan mengumpul dalam lapis perkerasan dan pada jalan ini bersampingan langsung dengan saluran irigasi, selain itu disebabkan karena retak-retak atau kerusakan lainnya yang terjadi tidak segera ditangani sehingga air meresap dan mengakibatkan terjadinya lubang-lubang kecil bahkan lubang yang besar. Lubang-lubang tersebut diperbaiki dengan cara dibongkar dan dilapis kembali. Gambar ruas jalan yang berlubang dapat dilihat pada Gambar 3.

Gambar 3. Kerusakan lubang

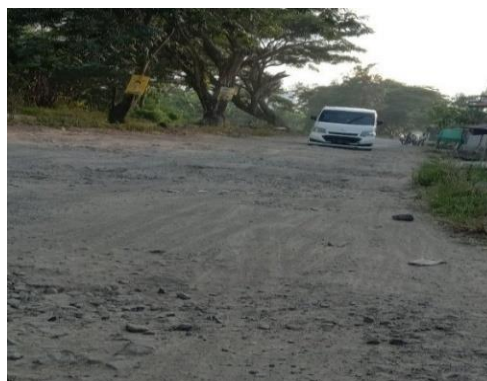
Pada penelitian ini ditemukan pelepasan butir yang cukup besar/luas sehingga kurang nyaman apabila dilewati kendaraan. Penyebab kerusakan pelepasan butir ini dari hasil observasi yang didapatkan yaitu disebabkan faktor alam, sistem drainase yang kurang memadai, sehingga air banyak yang meresap dan mengumpul dalam lapis perkerasan dan pada jalan ini bersampingan langsung dengan saluran irigasi, selain itu disebabkan karena retak-retak atau kerusakan lainnya yang terjadi tidak segera ditangani sehingga air meresap dan mengakibatkan terjadinya lubang-lubang kecil bahkan lubang yang besar dan ketika tidak dilakukannya penanganan maka terjadinya pelepasan butir. Kerusakan jalan yang mengalami lepas butir dapat dilihat pada Gambar 4.

Gambar 4. Pelepasan butir (*raveling*)

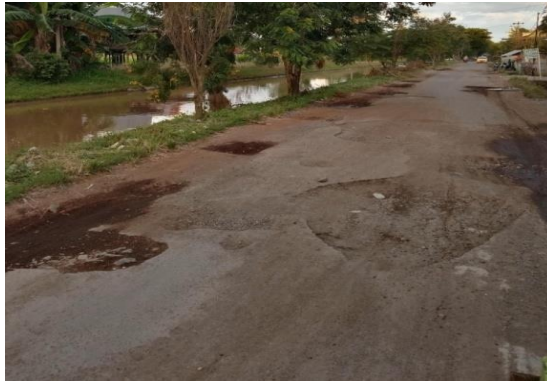
Pada penelitian ini kerusakan pengelupasan lapis permukaan yang terjadi ada banyak dan juga yang cukup luas dikarenakan telah melemahnya struktur jalan proses pengerukan permukaan jalan, pengausan lapisan permukaan dan pada jalan ini telah terjadi kerusakan lubang dan pelepasan butir

yang cukup parah. Kerusakan jalan yang mengalami pengelupasan dapat dilihat pada Gambar 5.

Gambar 5. Pengelupasan lapis permukaan

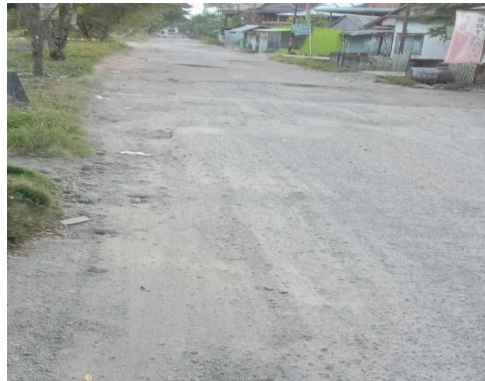
Pada penelitian ini kerusakan pengausan yang terjadi ada banyak dan juga cukup luas yang disebabkan telah melemahnya kondisi struktur permukaan jalan. Dapat diatasi dengan menutup lapisan dengan latasir, buras atau latasbun. Kerusakan jalan yang mengalami lepas dapat dilihat pada Gambar 6.

Gambar 6. Pengausan (*polished aggregate*)

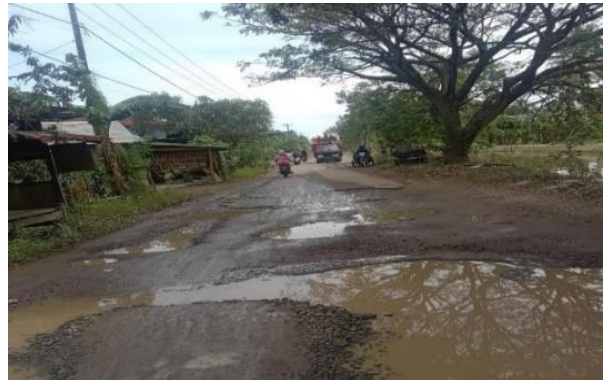
Kondisi jalan sebelum dilakukan rehabilitasi atau rekonstruksi ulang pada jalan cempa yaitu tingkat kerusakan yang cukup parah dimana kondisi jalan berlubang, terjadi pelepasan butir, pengausan serta disintegration yang cukup parah. Jenis konstruksi yang digunakan yaitu jenis konstruksi aspal dan lebar dari jalan tersebut kurang dari 4 meter diluar dari bahu jalan dan hal ini yang mengakibatkan terjadinya pengendara harus memperlambat laju kendaraannya atau bahkan berhenti dikarenakan jalan yang sempit dan diperparah dengan banyaknya jalan yang rusak. Jalan Cempa ini merupakanz jalan

Gambar 11. Kondisi kerusakan jalan sebelum rehabilitasi

- a) Metode rehabilitasi yang dilakukan pada jalan Cempa II yaitu menggunakan jenis perkerasan beton semen bersambung dengan tulangan.
- b) Penimbunan dilakukan menggunakan lapisan sirtu ataupun batu ukuran 5/7cm di atas lapisan konstruksi jalan aspal tanpa membongkar lapisan sebelumnya.

- c) Lebar jalan yang akan dibuat lebih lebar dibanding konstruksi yang sebelumnya yaitu sesuai gambar kerja yaitu 5 meter dengan menggunakan konstruksi beton dan tinggi dari jalannya sendiri yaitu 20cm. Bahan baku cor beton yang digunakan adalah beton *ready mix*. Berikut adalah beberapa dokumentasi Data lapangan proses pengerjaan Rehabilitasi pada jalan cempa.

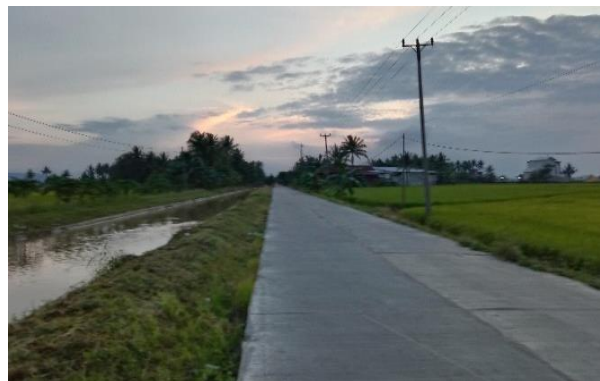
Kondisi jalan sebelum dilakukan rehabilitasi atau rekonstruksi ulang pada jalan cempa yaitu tingkat kerusakan yang cukup parah dimana kondisi jalan berlubang, terjadi pelepasan butir, pengausan serta disintegrasi yang cukup parah. Setelah dilakukan rehabilitasi atau rekonstruksi ulang maka kondisi lalu-lintas pada jalan ini sudah kembali normal dilihat dari tidak adanya kendaraan yang berhenti ketika berpapasan dengan kendaraan lain dan volume lalu-lintas cukup padat. Jenis konstruksi yang digunakan pada rekonstruksi ini yaitu jenis konstruksi beton dan lebar dari jalan sebelum rehabilitasi yaitu kurang dari 4 meter diluar dari bahu jalan kini menjadi 5 meter diluar bahu jalan. Saat ini jalan Cempa merupakan jalan desa yang volume lalu-lintas yang cukup padat berdasarkan keas jalan Desa melihat dari jalan ini merupakan jalan akses ke beberapa desa ataupun kecamatan di kabupaten Pinrang dan dampak ekonomi dari setelah dilakukan rehabilitasi pada jalan ini, masyarakat sekitar telah membuka kembali warung atau toko atau kios kecil-kecil yang sebelumnya pernah tutup akibat dari rusaknya jalan yang mengakibatkan kurangnya wisatawan yang berkunjung ke tempat rekreasi pantai Ammani ataupun pantai Wakka. Berikut adalah dokumentasi setelah dilakukan rehabilitasi jalan;

Gambar 12. Kondisi lebar jalan setelah rehabilitasi

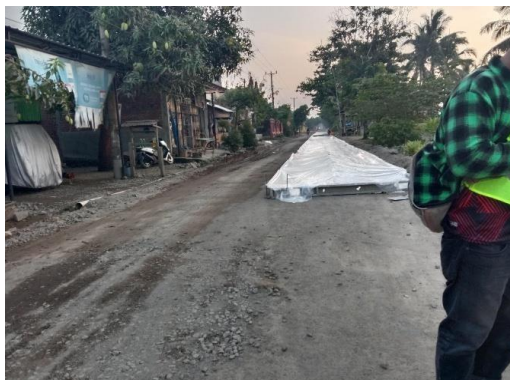
Gambar 14. Proses pemasangan tulangan dan bekisting
