Evaluasi Keandalan Fisik Terhadap Struktur Bangunan Gedung Klinik Cilimus Medical Center

Risa Kristalia Nurlaela¹, Dendi Yogaswara²

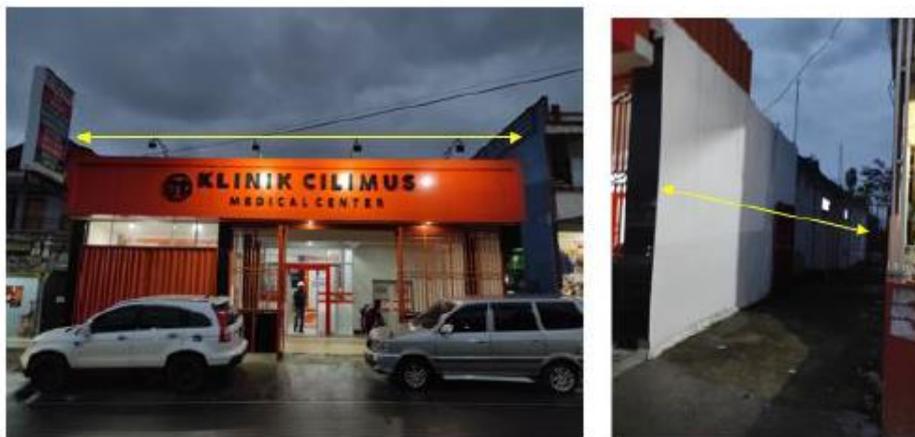
Gambar 2: Bentuk Bangunan

1. Bentuk bangunan, terlihat dari tampak depan bangunan Klinik Cilimus memiliki bentuk persegi panjang yang memanjang ke belakang dengan fungsi bangunan yang terpusat di area tengah bangunan.

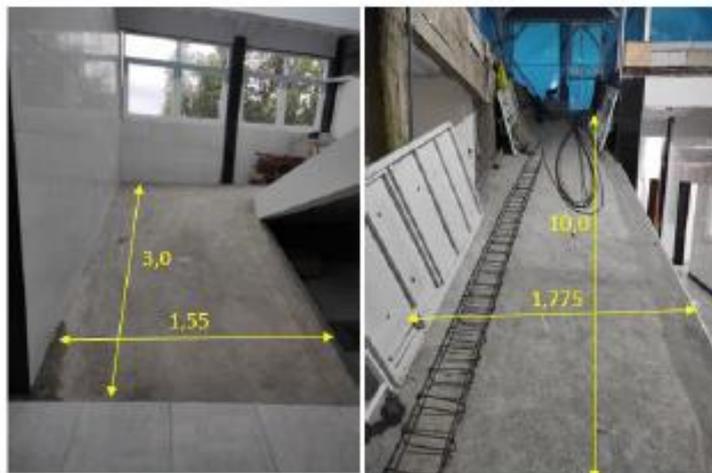
Gambar 7: Sirkulasi Vertikal Bangunan

Sedangkan sirkulasi vertikal yang menghubungkan ruang antara lantai 1 dan 2 berupa ramp yang menggunakan material beton, dengan dimensi ramp 155,3 m pada ramp bagian bawah dan 1,775 x10 m pada ramp bagian atas.

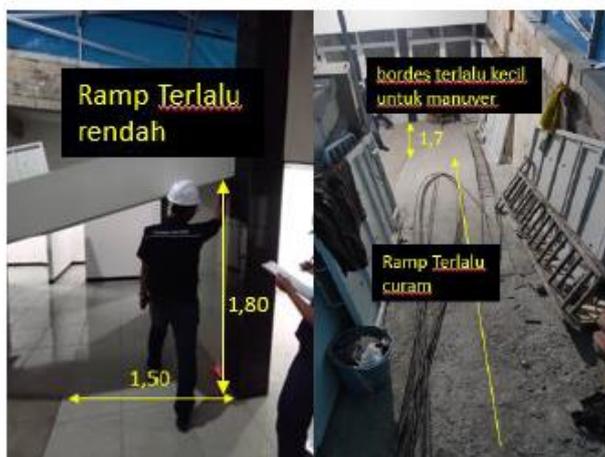
Gambar 8: Temuan Ramp Vertikal Bangunan

Posisi ramp pada bangunan ini memiliki beberapa permasalahan seperti posisi pemasangan yang terlalu rendah, menyebabkan karyawan yang akan mengakses area belakang harus menunduk terlebih dahulu. Kemudian kemiringan ramp pada bangunan ini terlihat curam sehingga diperlukan tenaga yang cukup besar untuk menaik-turunkan pasien yang menggunakan kursi roda. Bordes pada ramp memiliki lebar yang sedikit sehingga sulit untuk melakukan manuver ketika dalam posisi transisi dari ramp bagian atas menuju ramp bagian bawah.

Berdasarkan hasil pemeriksaan Peninjauan terhadap aspek arsitektur masih terdapat adanya ketidaksesuaian dengan perencanaan yaitu pada ramp yang terlalu rendah, bordes yang kecil, serta kemiringan yang terlihat curam sehingga aksesibilitas ke, dari, dan di dalam gedung gedung dapat terhambat terutama bagi penyandang cacat. Peninjauan terhadap aspek struktur dilakukan dengan uji non destruktif berupa hammer test. Dengan memberikan beban *Impact* (tumbukan) pada permukaan beton menggunakan suatu massa yang diaktifkan dengan pemakaian energi yang besarnya tertentu. Jarak pantulan yang timbul dari massa tersebut pada saat terjadi tumbukan dengan permukaan beton benda uji dapat memberikan indikasi kekerasan juga setelah dikalibrasi. Hasil yang diperoleh berada pada klasifikasi antara “Sangat Baik” sampai dengan “cukup” maka kualitas struktur bangunan sudah sesuai dengan perencanaan dan memenuhi persyaratan minimum kuat tekan beton berdasarkan SNI 2847:2019 Peninjauan terhadap aspek utilitas yang berupa sistem kelistrikan dan jaringan *plumbing* tersedia dan layak untuk digunakan.

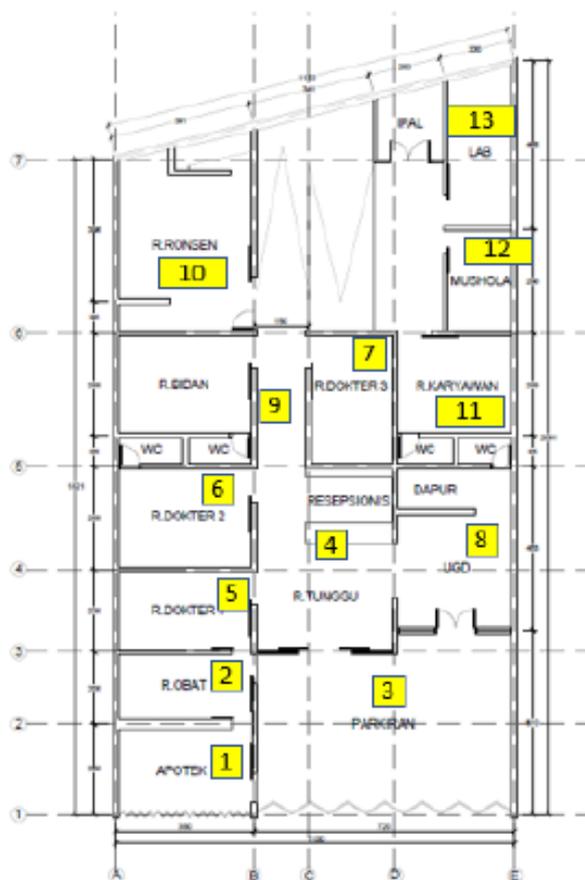
Gambar 9: Denah Titik Uji Thermal (*Environment Test*)

5. Pengecekan thermal pada Klinik Cilimus menggunakan peralatan yang telah disediakan dengan lux meter dan thermometer atau biasa disebut dengan *Environment test* untuk memastikan bahwa kenyamanan thermal didalam ruangan sudah dalam kondisi yang baik dan sesuai dengan Kep Menkes RI no.1405/Menkes/SK/XI/2002 yang tercantum pada pendekatan Studi Literatur dan Alat Kerja, sub point 2.3.1 Pendekatan Arsitektur dan Kinerja Bangunan pada batas-batas penerimaan. Pengecekan hanya dilakukan pada ruangan yang sering dikunjungi dalam waktu yang lama untuk beraktifitas, adapun pengecekan pada ruangan hanya diambil beberapa sample ruang saja dikarenakan ruang-ruang berbentuk *typical* (sama) dan sedang beroperasi. Adapun hasil-hasil pengecekan yang telah dilakukan adalah :

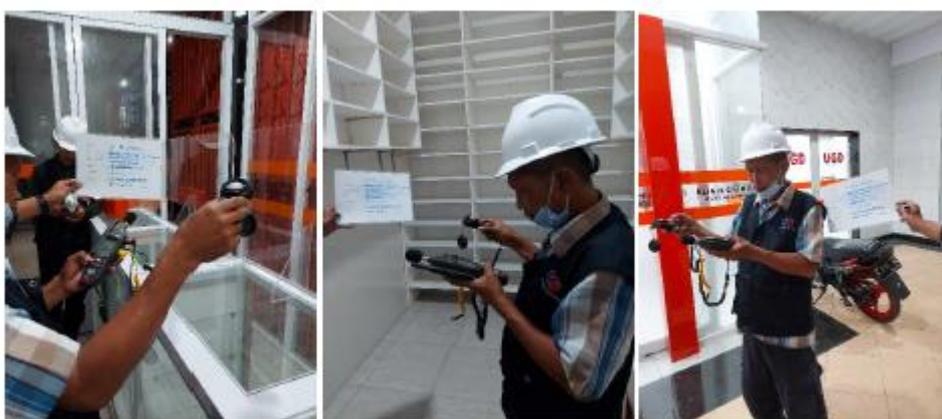
Gambar 10: Pelaksanaan Uji Thermal (*Environment Test*)

Dari Tabel 3.2 pada pengecekan yang telah dilakukan sudah memenuhi persyaratan yang telah ditentukan. Hal ini karena batas-batas penerimaan thermal yaitu

- Pencahayaan minimal 100 lux
- Suhu berkisar antara 18 °C - 30°C
- Kelembaban berkisar antara 65% - 95%
- Suara maksimal 85 db

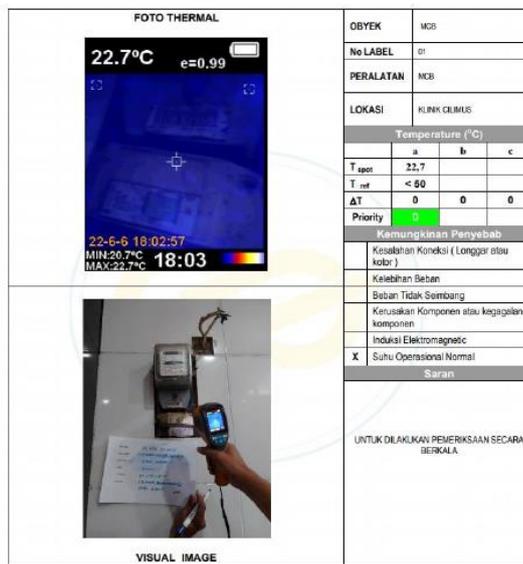
Gambar 11: Uji Thermal Panel Listrik

1. Sistem kelistrikan yang digunakan yaitu sistem jaringan Distribusi Sekunder yang mana sumber arus listriknya berasal dari Gardu PLN (Persero) distribusi Jawa Barat dengan tegangan 220 Volt dan daya kapasitas 900 Watt (16amp x 3). Sumber arus listrik di Klinik Cilimus dimanfaatkan untuk menunjang kegiatan penjualan di antaranya untuk sumber arus komputer, AC dan fasilitas yang di gunakan yang sumber alat-alat praktek di gerakkan oleh sumber arus listrik, Selain fasilitas gedung, sumber arus listrik juga digunakan untuk penerangan buatan (lampu), Instalasi listrik Klinik Cilimus telah memenuhi standar dan pengujian oleh pihak PLN Sehingga jaringan Instalasi listrik di Klinik Cilimus dinyatakan sesuai standar yang berlaku dan laik untuk digunakan.

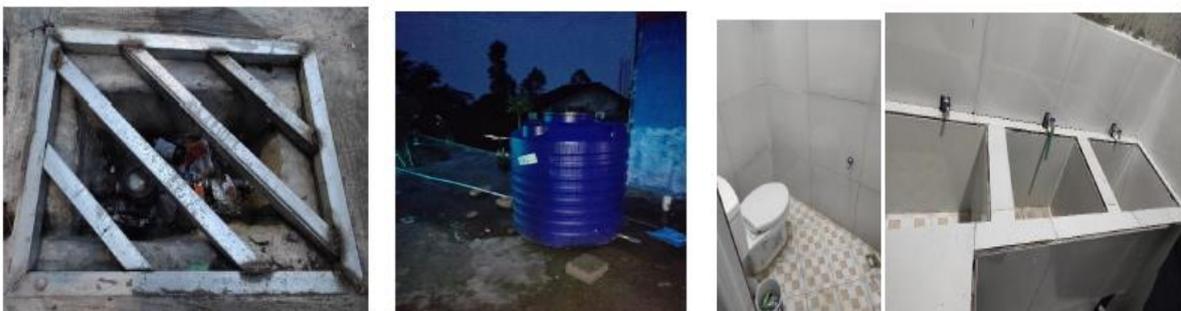
Gambar 12: Sumber Air (Air Bersih dan Air Kotor)

2. Sistem jaringan plumbing yang digunakan oleh Klinik Cilimus terdiri dari 2 yaitu sistem instalasi penyediaan air bersih yang di supplay untuk kegiatan produksi dan gedung yang membutuhkan air bersih yang menunjang kelangsungan perkantoran, produksi, dan kebutuhan lainnya. Ada juga sitsem instalasi air kotor (kloset, peturasan, air buangan yang mengandung kotoran manusia) dan air bekas (bak mandi dan bak cuci tangan).
