## Tinjauan Rehabilitasi Pekerjaan Jalan Pada Jalan Cempa II Desa Mattunru Tunrue Kecamatan Cempa Kabupaten Pinrang

Novianti<sup>1</sup>, Rahmawati<sup>2</sup>, Hamka<sup>3</sup>

<sup>1,2,3</sup>Universitas Muhammadiyah Parepare, Indonesia

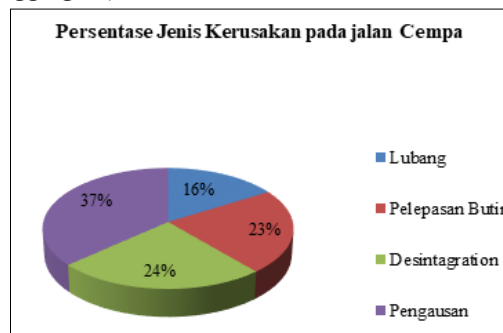
Dari 7 segmen yang diteliti pada ruas jalan Cempa II, Desa Mattunru Tunrue, Kecamatan Cempa, Kabupaten Pinrang. jalan sepanjang 700 meter tersebut didapatkan jenis-jenis kerusakan yang terjadi yaitu:

- Lubang (*Potholes*) = 89,96 m<sup>2</sup>
- Pelepasan butiran (*Weathering/Raveling*) = 126,46 m<sup>2</sup>
- Pengelupasan (*desintegration*) = 136,97 m<sup>2</sup>
- Pengausan (*polished aggregate*) = 204.49 m<sup>2</sup>

Gambar 7. Persentase jenis kerusakan pada jalan Cempa

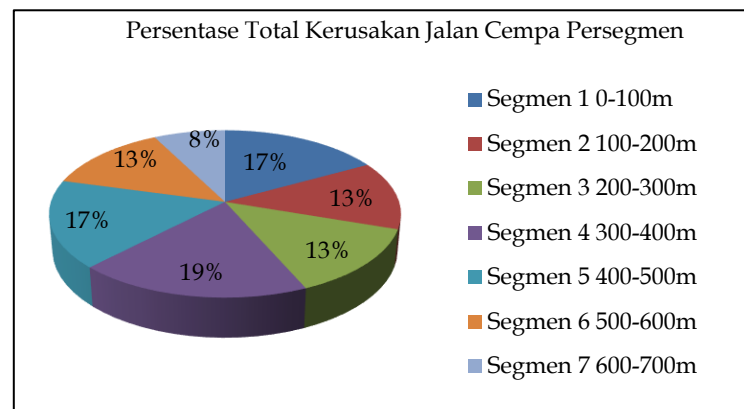
Tabel 5. Rekapitulasi penilaian kondisi jalan Cempa (Sumber: Analisis Data)

Segmen	Jarak	Total Angka Kerusakan	Nilai Kondisi Jalan
1	0-100m	9,00	3
2	100-200m	7,00	3
3	200-300m	7,00	3
4	300-400m	10,00	4
5	400-500m	9,00	3
6	500-600m	7,00	3
7	600-700m	4,00	2
	Total	53,00	21
	Rata-Rata	7,57	3

Gambar 8. Persentase jenis kerusakan pada jalan Cempa
