## Analisis Potensi Tanah Longsor di Jalan Raya Cikajang Pameungpeuk Daerah Batu Numpang

**Abstrak** – Bencana tanah Longsor ialah bencana alam yang menjadikan dapat mengakibatkan kehilangan tempat tinggal maupun kehilangan nyawa serta rusaknya insfraktur menyeluruh yang sangat mempengaruhi dengan situasi social serta perekonomian. Umumnya terjadinya longsor di sebabakan dengan beberapa faktor secara alami dan kegiatan manusia. Analisis pengamatan memberikan manfaat untuk mengantisipasi serta pencegahan terjadinya pergerakan tanah longsor, serta menginformasi mengenai daerah kerawanan longsor di Jalan raya Cikajang-Pameungpeuk di daerah Batu tumpang Kabupaten Garut. Metodologi dalam penelitian ialah menggunakan metode kuantitatif serta deskriptif. Pendataan dipergunakan pada proses analisis ini dengan pencitraan DEM pada tahun 2014, didukung pendataan lainnya, dengan pemetaan wilayah RBI digitalisasi Kecamatan Cikajang dan Banjarwangi tahun 2006, bahwa untuk parameter rawan longsor yang digunakan mengacu pada (PVMBG) curah hujan, kemiringan kelerenganyah, ketinggian lereng dan jenis tanahnyah, penguna wilayah. Mengelola setiap pendataan, analisa menggunakan metode informasi Geogra

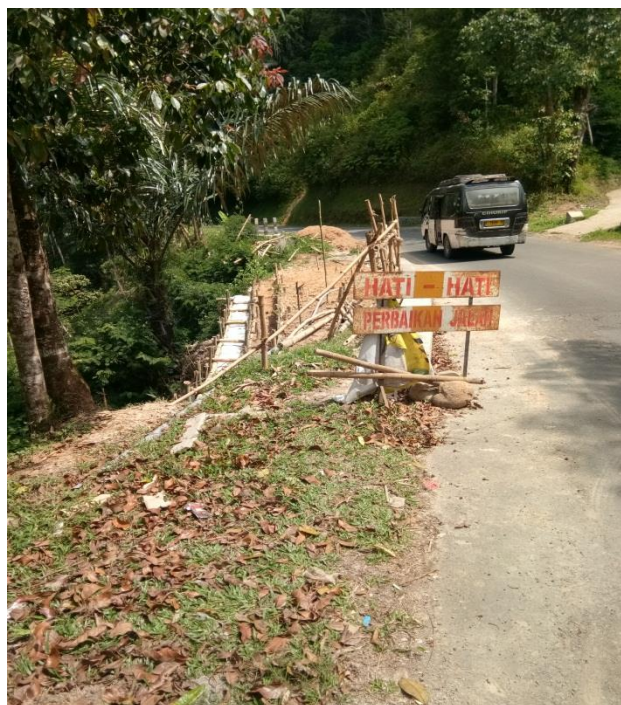
Gambar 7: Kondisi Jalan Rawan Longsor

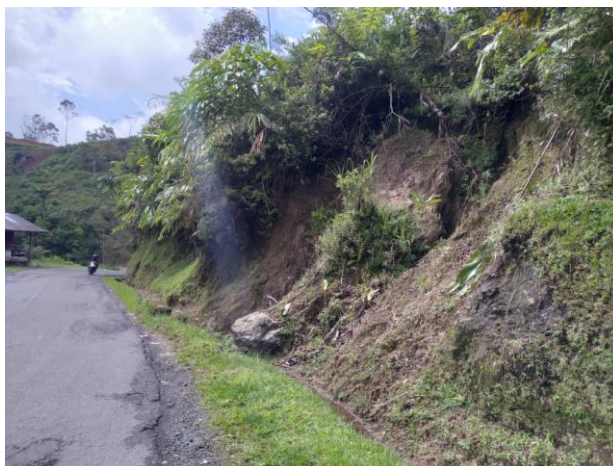
Gambar 8: Kondisi Jalan Rawan Longsor Jalan Raya Cikajang-Pameungpeuk  
Sumber : Dokumentasi pengamatan.
